## Avaliação das salas de aula do Instituto Federal de Mato Grosso do Sul – Campus Aquidauana de acordo com a NBR 9050: construção de instrumento medida e estudo de caso

Evaluation of classrooms at Federal Institute of Mato Grosso do Sul – Aquidauana Campus according to NBR 9050: construction of measurement instrument and case study

Lucas S. Dias<sup>1</sup>, Allan T. Reis<sup>1</sup>, Luan M. Moreira<sup>1</sup>, Kamila A. Duarte<sup>1</sup>

<sup>1</sup> Instituto Federal de Educação, Ciência e Tecnologia de Mato Grosso do Sul (IFMS) – Campus Aquidauana

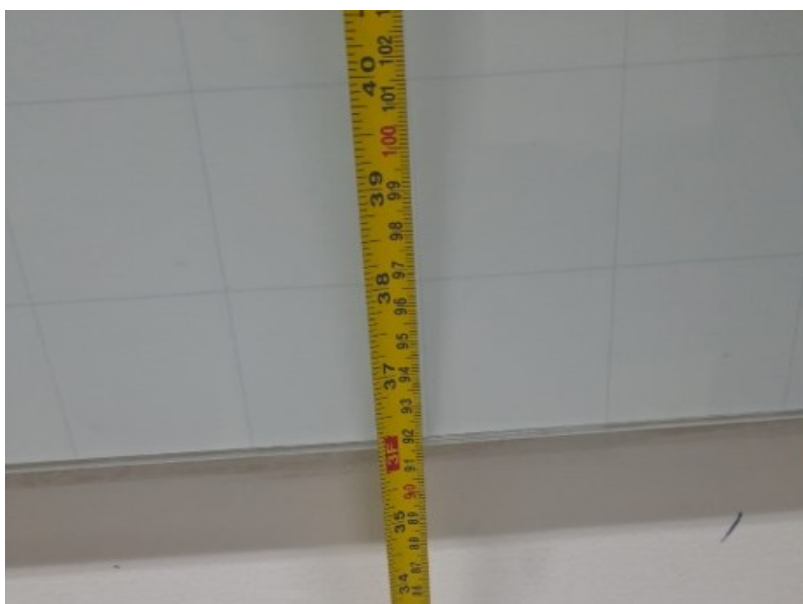
O primeiro item do *checklist* apresentou maior variação pois algumas salas seguiam o padrão exigido pela ABNT NBR 9050 e outras salas do mesmo bloco não seguiam essa padronização, não atendendo os requisitos do item 10.15.7 do *checklist*, que descreve a altura inferior máxima que as lousas devem possuir. As salas de aula que atenderam à altura prevista na norma foram as salas 1, 3, 7, 10 e 12 e as salas que não atenderam foram as salas 2, 6 e 11; pois as lousas estavam instaladas acima da altura descrita.

Na Fig. (1) é mostrado, com o auxílio de uma trena, as irregularidades em relação à altura das lousas instaladas acima da medida recomendada pela norma.

**Figura 1:** Lousa instaladas acima da altura recomendada. Fonte: elaborada pelos autores.

Após o término das visitas e da análise é possível concluir que as salas de aula analisadas do IFMS – Campus Aquidauana não possuem condições materiais que atendam à ABNT NBR 9050. Logo, são necessários ajustes no ambiente construído das salas de aula em relação aos pontos destacados no *checklist* e, conseqüentemente, oferecer salas de aula acessíveis a todos os estudantes.

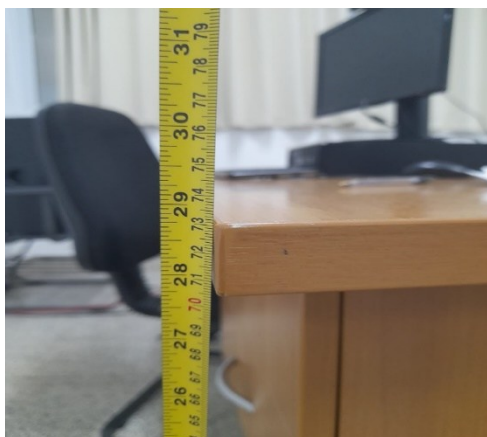
O item 4.6.3 do *checklist* determina medidas para a superfície de trabalho. Algumas salas não atenderam a nenhuma das subseções do item 4.6.3, e este caso se aplica para as salas 1, 3, 6, 7, 10, 11 e 12 pois as superfícies de trabalho destas salas não atenderam a altura livre mínima entre o piso e a superfície inferior, altura recomendada entre o piso e a superfície superior e a profundidade recomendada.

Na Fig. (2) apresenta-se, com o auxílio de uma trena, uma superfície de trabalho que possui alturas inferiores a mínima estabelecida pelo item 4.6.3.

**Figura 2:** Superfície de Trabalho abaixo das alturas mínimas. Fonte: elaborada pelos autores.

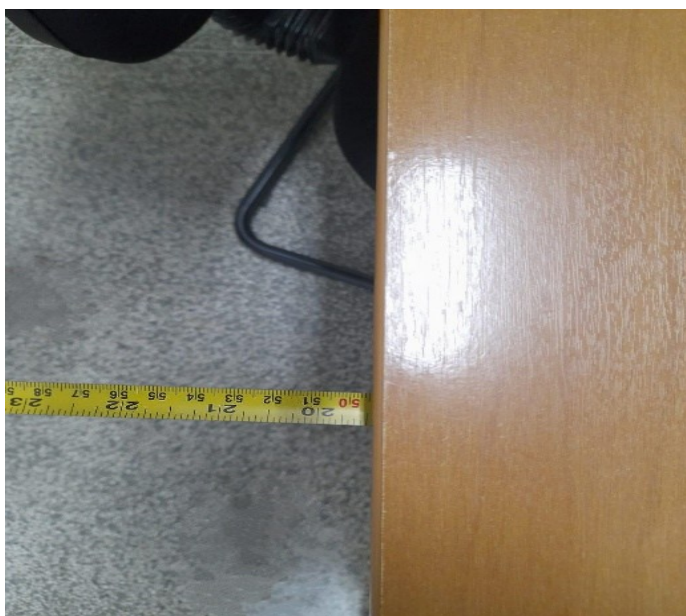
Na Fig. (3) mostra-se uma superfície de trabalho que não atende as medidas impostas pela subseção 3 do item 4.6.3 do *checklist* que indica medida relacionada a profundidade inferior livre de uma superfície de trabalho.

**Figura 3:** Superfície de Trabalho que não cumpri aos requisitos mínimos de profundidade. Fonte: elaborada pelos autores.

As salas 2 e 5 atenderam parcialmente ao item 4.6.3 atendendo as medidas recomendadas de altura das subseções 1 e 2 do *checklist*. Nessas salas as superfícies de trabalho encontradas em ambas não atenderam ao requisito da subseção 3 do item 4.6.3 que determina medidas de profundidade inferior mínima da superfície de trabalho como mostrado na Fig. (3).

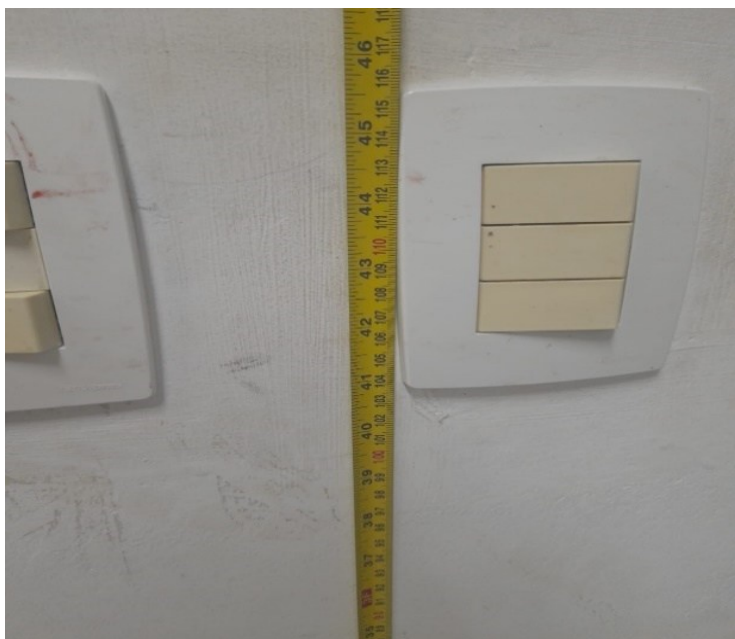
14 subseções existentes, pois as salas de aula não possuem em sua estrutura os objetos elencados no restante das subseções para serem aliados. As subseções que foram possíveis de serem avaliadas foram as que se referem à altura dos interruptores, tomadas, maçanetas e comanda das janelas. Dentre as salas visitadas nenhuma delas atendeu as medidas impostas para os interruptores, tomadas e comandas das janelas, pois em todas as salas esses objetos estavam instalados acima das medidas recomendada. Dentre as subseções que foram possíveis de serem avaliadas, a única que foi atendida em todas as salas foi a subseção que trata sobre a altura das maçanetas das salas de aula.

Na Fig. (4) é mostrado um interruptor “padrão” que foi encontrado em todas as salas avaliadas, e que foi instalado acima da altura recomendada.

**Figura 4:** Interruptor. Fonte: elaborada pelos autores.

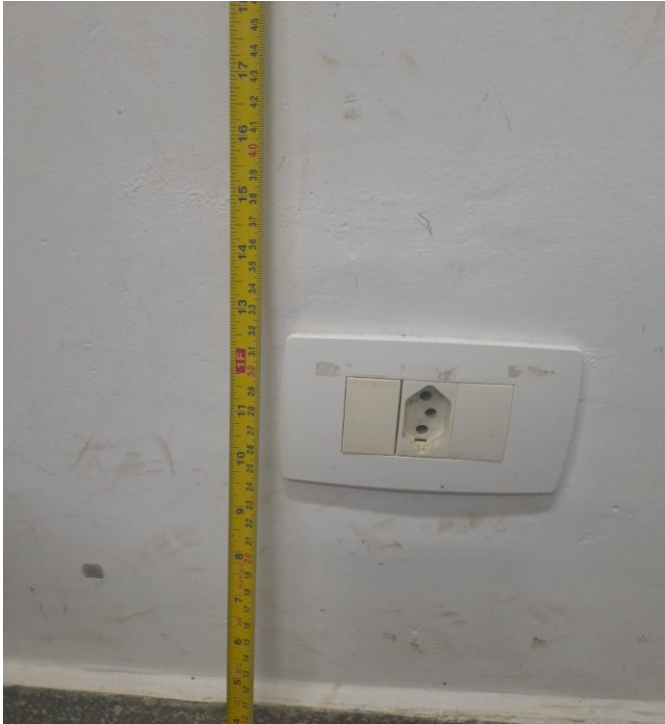
Nas Figs. (5-6) são mostradas uma tomada instalada abaixo da altura recomendada e a comanda de uma janela “padrão” que está instalada acima da altura recomendada, respectivamente. As duas não conformidades foram encontradas em todas as salas avaliadas.

**Figura 5:** Tomada instalada abaixo da altura imposta pela norma. Fonte: elaborada pelos autores.

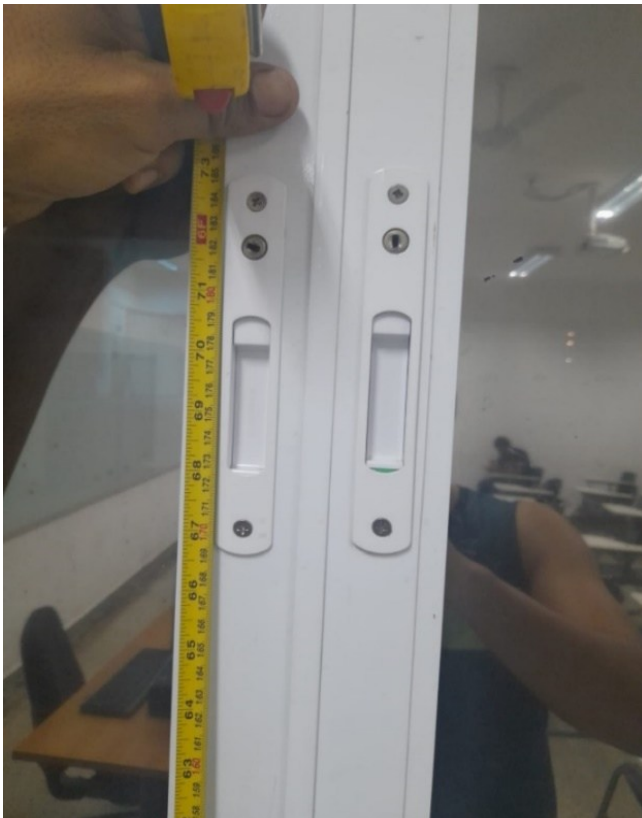
**Figura 6:** Comanda de janela acima da altura recomendada. Fonte: elaborada pelos autores.
